# **Vulnerabilidad y riesgo por amenazas naturales en el sector Lagunas-San Lorenzo**

**DOCUMENTO TÉCNICO N° 34**

ENERO 2015

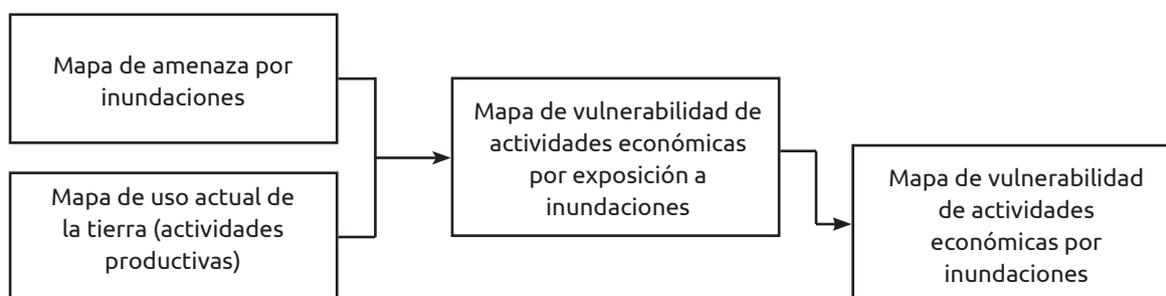
**Figura 7. Modelo para evaluar la vulnerabilidad de las actividades económicas por inundación.**

(figura 7), el cual se ha categorizado según la importancia que presenta; para ello se han considerado espacios que tienen frecuencia y continuidad en actividades agrícolas (principalmente); por ejemplo, se ha tomado la variable deforestación por ser de antemano el espacio donde se desarrollan actividades con uso del suelo en forma intensiva. Además, se han calificado en esta categoría los relieves de playas y playones considerando que las poblaciones hacen uso de estos suelos en forma intensiva para actividades agrícolas con especies de corto periodo vegetativo. Por otro lado, las islas se han calificado como medio debido también a su importancia y los otros espacios como baja, debido a que por alguna circunstancia o limitación no se realiza actividad alguna (tabla 5). En cuanto al análisis de la vulnerabilidad por exposición, su calificación es mucho más simple porque esta calificación no separa ni discrimina actividades, solo considera su exposición.

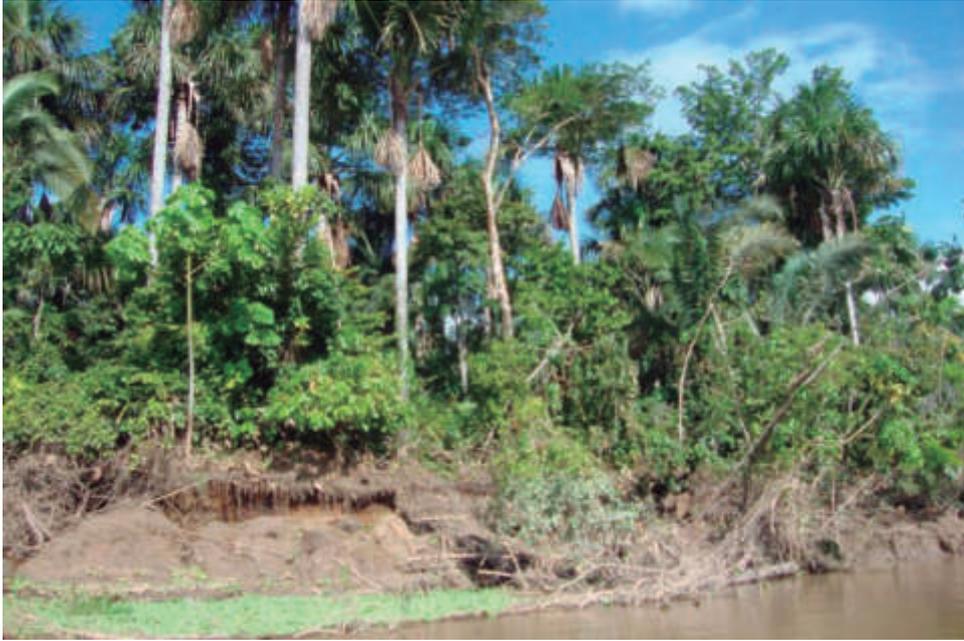
**Foto 2. Erosión de márgenes en una terraza inundable de drenaje muy pobre (río Huallaga).**

Las áreas con probabilidad de amenaza muy alta por este evento de geodinámica externa se encuentran asociadas a materiales parentales poco resistentes, frágiles e inconsolidados, litificados, altamente meteorizados y fracturados, y con relieves de terrazas bajas con influencia directa de los cursos de agua (buffer aproximado de 100 m, según datos históricos). Estas áreas se ubican fisiográficamente en terrazas bajas recientes y subrecientes, de drenaje bueno a moderado, a terrazas bajas de drenaje muy pobre y pantanos (foto 2). Corresponde a los centros poblados

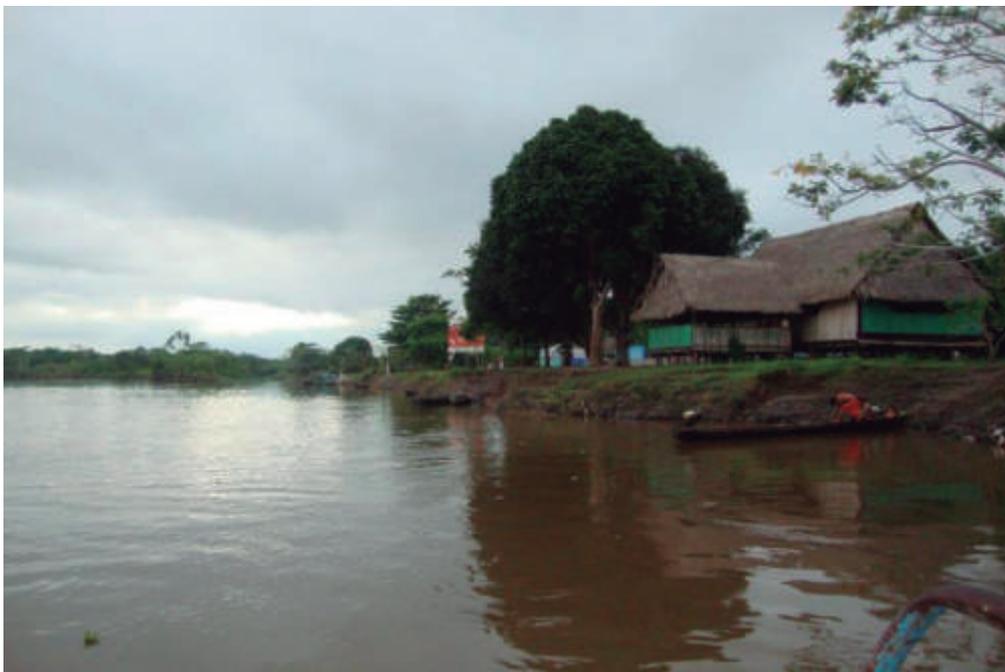
**Foto 3. Centro poblado con vulnerabilidad muy alta a la inundación ubicada en terrazas de orillares antiguos.**

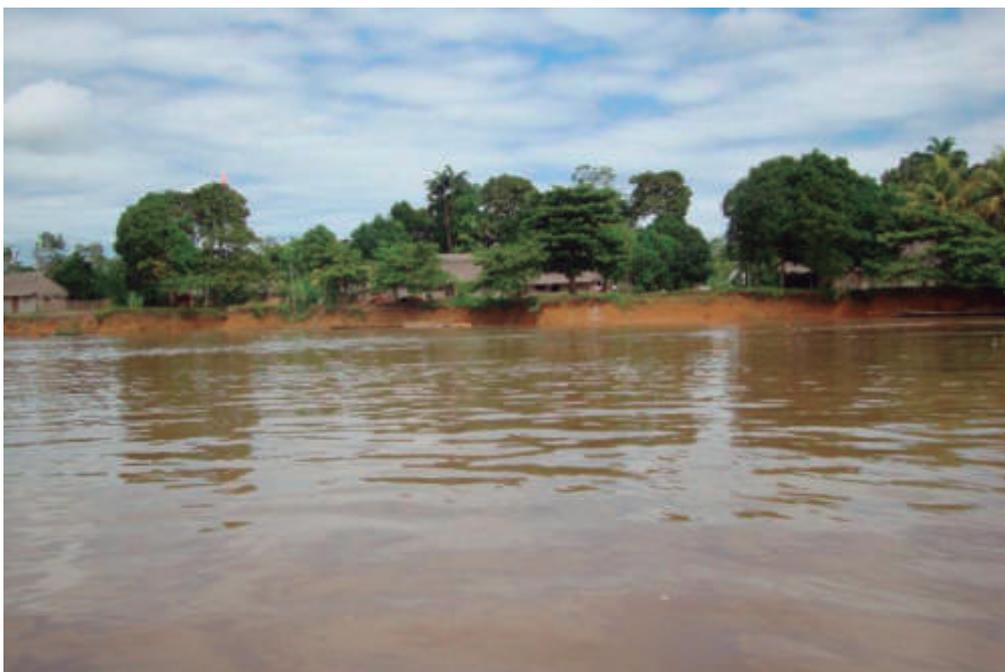
**Foto 4. Población con vulnerabilidad muy alta por erosión lateral ubicada en terraza media (río Marañón).**

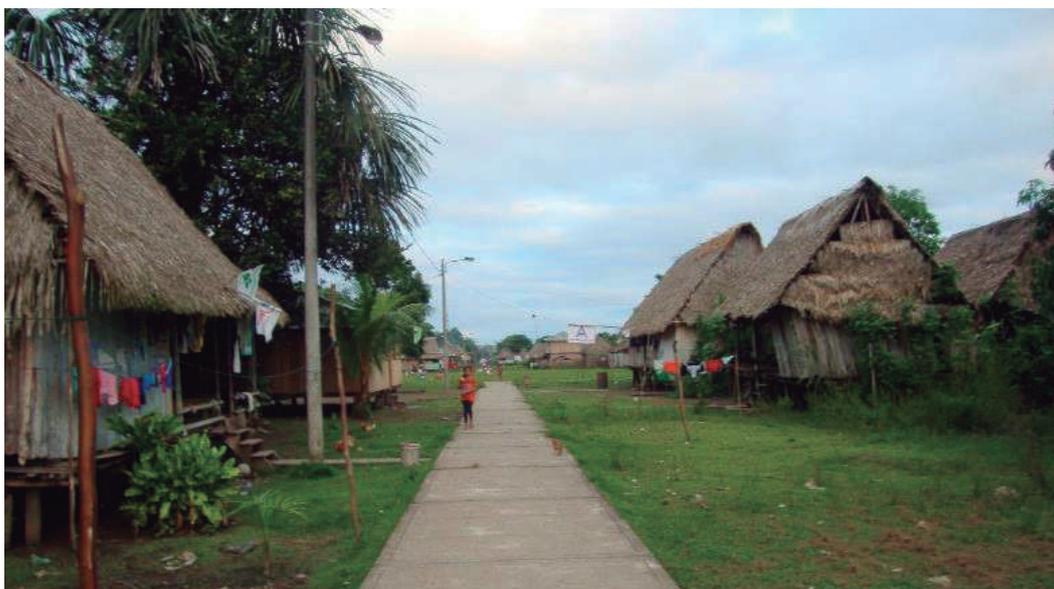
Foto 5. Infraestructura con alto riesgo por inundación ubicada en terraza baja (río Marañón).

Las fotos 5 y 6 ilustran la vulnerabilidad descrita.

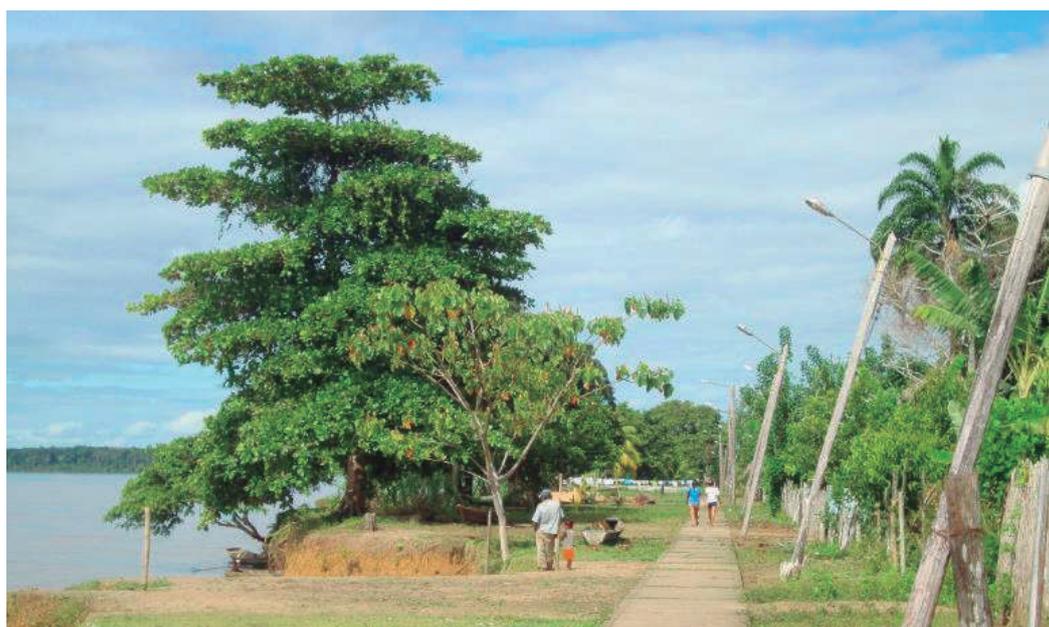
Foto 6. Infraestructura vulnerable a la erosión lateral ubicada en terraza media (río Marañón).

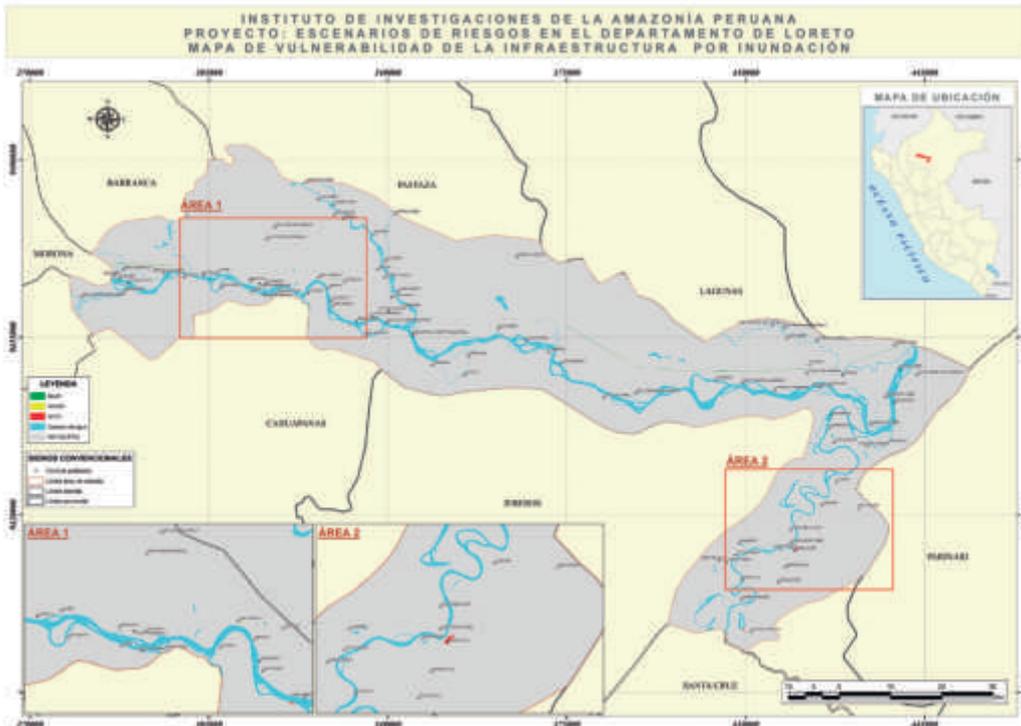
Figura 16. Mapa de vulnerabilidad de la infraestructura por inundación en el sector Lagunas-San Lorenzo.

De acuerdo a la figura 16, la vulnerabilidad alta de la infraestructura por inundación se ubica en los centros poblados Pampa Hermosa y Lagunas en la cuenca del río Huallaga; Naranjal, Marañón, San Isidro, Papayacu y San Antonio en la cuenca del río Marañón; y la infraestructura del centro poblado Industrial ubicada cerca a la desembocadura del río Pastaza en la margen izquierda del Marañón. Las infraestructuras con vulnerabilidad media a baja, corresponden a las tuberías del oleoducto que atraviesa el área de estudio. Las demás comunidades no aplican, ya que carecen de infraestructura.

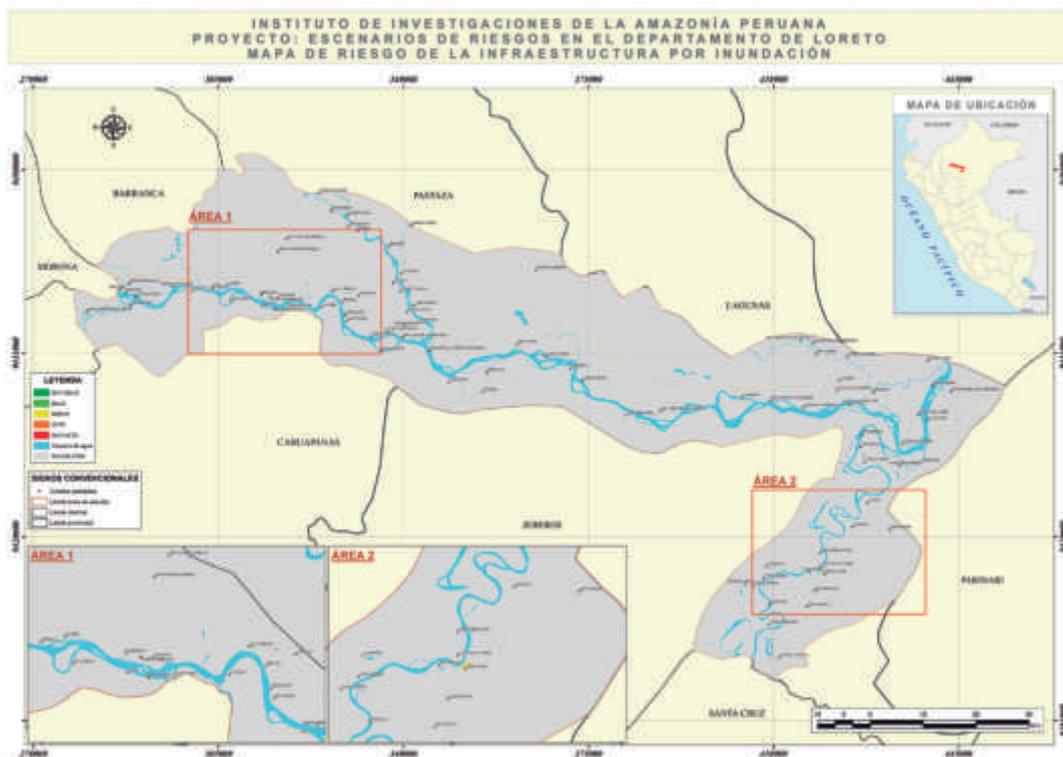
Figura 22. Mapa de riesgo de la infraestructura por inundación en el sector Lagunas-San Lorenzo.

La infraestructura que califica como de riesgo muy alto y alto a la inundación en el sector (figura 22), se encuentra ubicada principalmente en los centros poblados Achual-Tipishca en la cuenca del Huallaga; Naranjal, San Isidro, Papayacu, Industrial, San Antonio en la cuenca del Marañón; y Santa Ana en el río Pastaza. Asimismo, tienen la misma calificación algunos sectores de las tuberías del oleoducto en la cuenca Marañón-Pastaza. Como medio se califica la infraestructura instalada en el centro poblado Arahuate en la cuenca del Huallaga, ubicada en terrazas medias y en algunos sectores de las tuberías del oleoducto. En el sector de San Lorenzo, la infraestructura califica como de nivel bajo por estar ubicada en terrazas altas y alejadas del canal principal. El resto del área no califica.

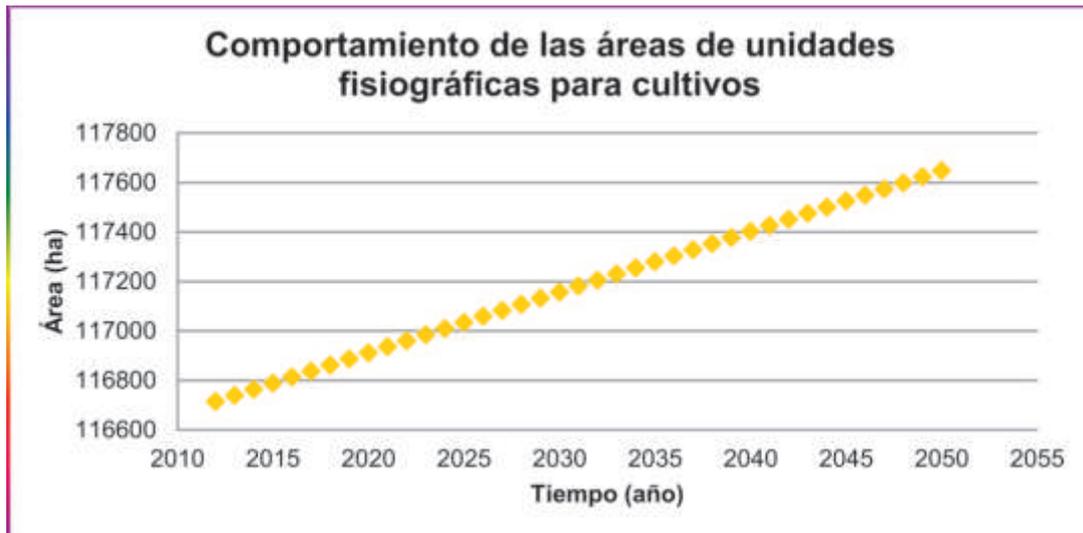
Figura 42. Comportamiento de las proyecciones de las unidades fisiográficas versus los cultivos. Las unidades fisiográficas comprendidas por los complejos de orillares, islas, meandros abandonados, terrazas bajas de drenaje bueno a moderado, y terrazas bajas de drenaje imperfecto a pobre tienden a aumentar en superficie anual aproximadamente de 26 ha.

Distrito	Fisiografía	Fórmula
BARRANCA	Complejo de orillares	$Y = 13946.9 + 0.012X$
	Islas	$Y = 3181.3 - 0.006X$
	Meandros abandonados	$Y = 408.9 + X$
	Terrazas bajas de drenaje bueno a moderado	$Y = 636.3 - 0.104X$
	Terrazas bajas de drenaje imperfecto a pobre	$Y = 15419.0 + 0.051X$
CAHUAPANAS	Complejo de orillares	$Y = -2099.1 + 1.13X$
	Islas	$Y = -11209.1 + 5.589X$
	Terrazas bajas de drenaje imperfecto a pobre	$Y = -26740.6 + 13.338X$
JEBEROS	Complejo de orillares	$Y = -2240.8 + 1.462X$
	Islas	$Y = -2138.6 + 1.224X$
	Terrazas bajas de drenaje imperfecto a pobre	$Y = 2887.5 - 0.593X$
LAGUNAS	Complejo de orillares	$Y = 28763.5 - 0.002X$
	Islas	$Y = 3785.8 + 0.001X$
	Meandros abandonados	$Y = -4149.2 + 2.244X$
	Terrazas bajas de drenaje imperfecto a pobre	$Y = 24116.4 - 0.004X$
PASTAZA	Complejo de orillares	$Y = 8176.1 + 0.01X$
	Islas	$Y = 3646.3 - 0.005X$
	Meandros abandonados	$Y = -694.2 + 0.363X$
	Terrazas bajas de drenaje imperfecto a pobre	$Y = 13536.3 - 0.003X$

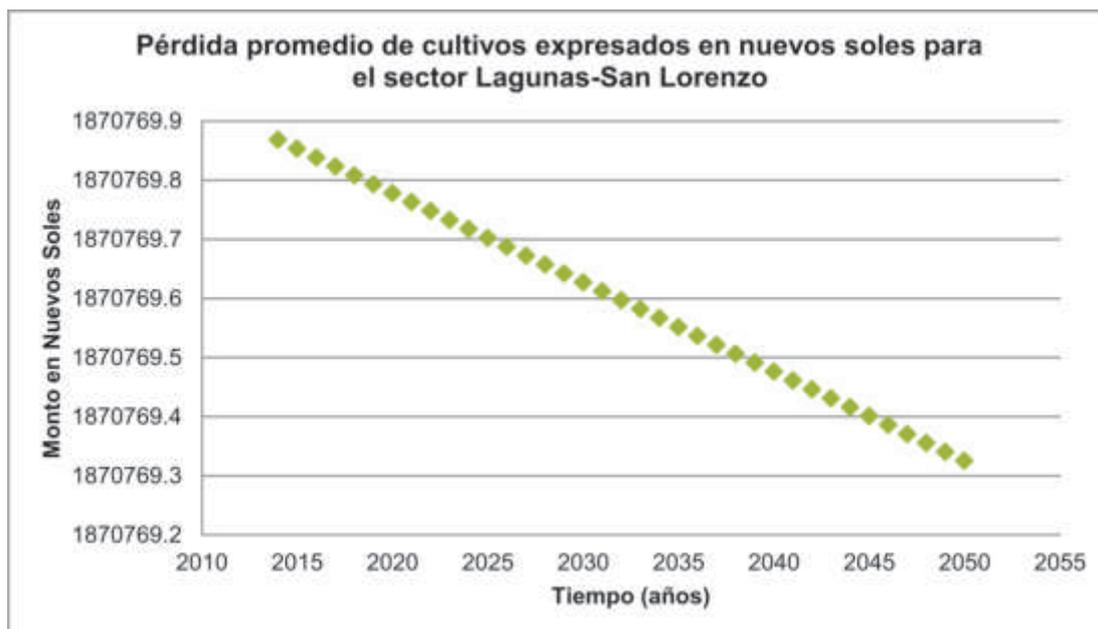
Figura 43. Pérdida promedio de cultivos expresado en nuevos soles.

La pérdida en promedio expresada en soles es abrumadora, casi dos millones de soles en promedio al año se pierden por erosión lateral e inundación en el sector de Lagunas – San Lorenzo. La pérdida media anual desde el 2000 al 2013 nos permitió proyectar las pérdidas del 2015 al 2050, lo cual es aproximadamente es aproximadamente 1 870 769 soles por cada año, con una tendencia leve a disminuir.
